PORT DU ROY

SURVEILLANCE PREVENTIVE

Inspection sur une partie de l'ouvrage avec mesures d'épaisseurs par ultrasons réalisées le 19 Novembre 2024.

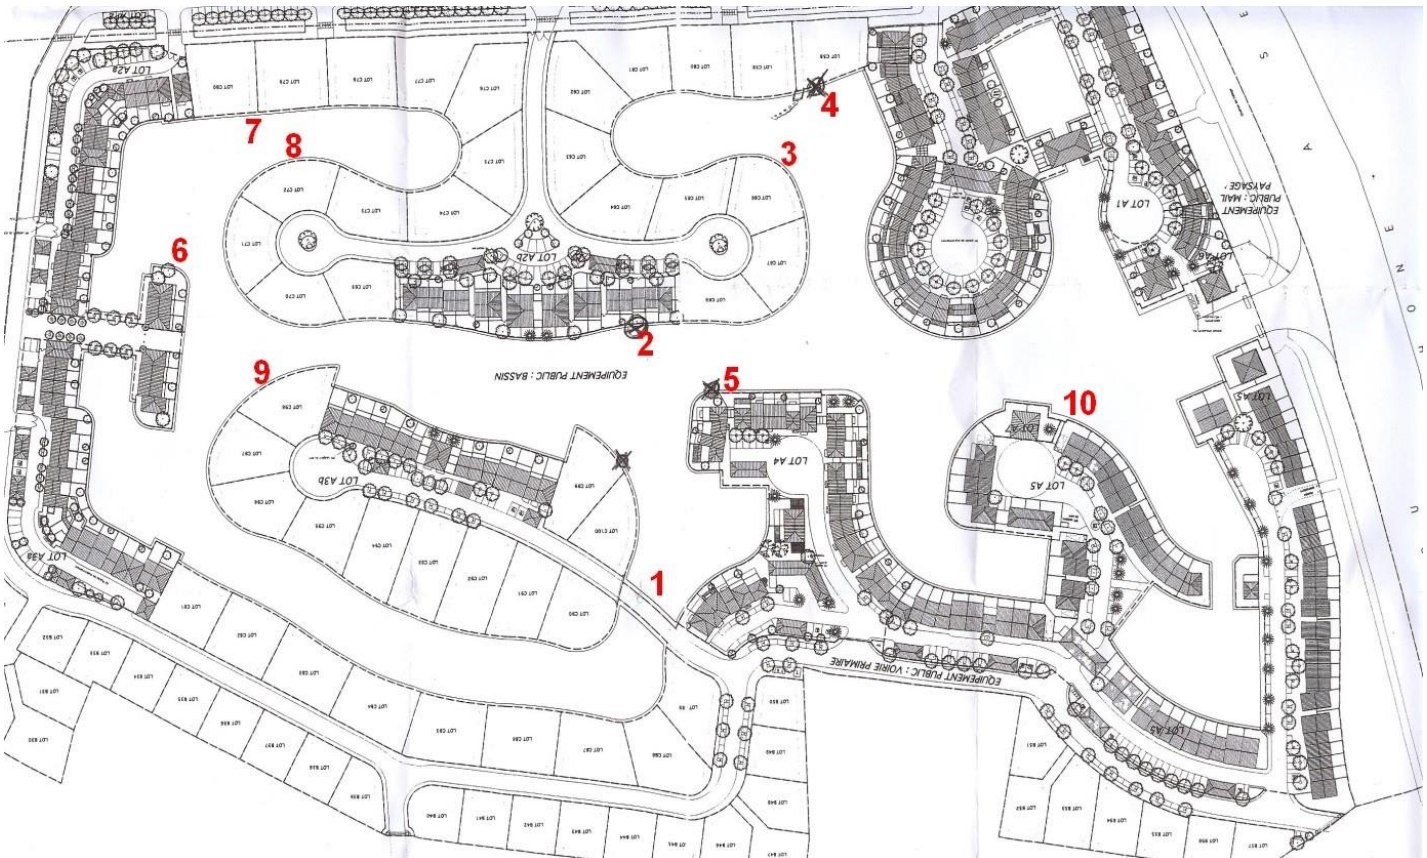
Points de mesures indiqués en rouge sur le plan

Aspect constaté dans la zone de marnage : Décollement par feuilles anormalement important en apparence. Il n'y a pas de différence visible avec 2019. Près de la surface dans la zone de marnage le métal a un aspect « peau d'orange » qui indique une corrosion par électrolyse. On ne le voit pas au milieu et au fond

très proches, les résultats sont exploitables. Il se dégage de cette campagne de mesures le constat d'une corrosion qui semble s'accélérer.

Entre 2010 et 2024 la valeur la plus faible mesurée dans la zone de marnage a évolué de façon significative avec un gap entre 2019 et 2024. Quatre points de mesures montrent des valeurs décroissantes et 5 des valeurs stables. Les valeurs les plus élevées avec un gap entre 2013 et 2019.

Il y a une accélération de la corrosion entre 2019 et 2024, très probablement due à une augmentation de la salinité du bassin constatée par l'exploitant à partir des espèces présentes dans l'eau : disparition des poissons d'eau douce et apparition des crabes bleus. **La conductivité de l'eau de mer est très supérieure à celle de l'eau douce.**

Dans la zone de marnage, la perte d'épaisseur depuis les premières mesures en 2010, est comprise entre 1 et 2 mm, ce qui est conforme à ce qu'on peut attendre sur 15 ans. Ponctuellement cette valeur est anormalement dépassée. Dans la zone de médiane et au fond, la perte d'épaisseur depuis les premières mesures en 2010, est de l'ordre 1 mm, ce qui est conforme à ce qu'on peut attendre sur 15 ans dans une zone constamment immergée. Ponctuellement cette valeur est anormalement dépassée.

En l'état il n'y a pas de raison de craindre un péril pour l'ouvrage, je préconise néanmoins d'effectuer une nouvelle campagne de mesures dans trois ans en pratiquant trois mesures au moins sur chaque zone de mesures, dans la zone de marnage, médiane et fond, parce que nous avons vu qu'en une même zone, en s'écartant un peu, on trouve des variations qui peuvent être fortes (point 5). Les valeurs ponctuellement anormalement dépassées justifient cette préconisation.
